4.4. Budynki magazynowe nr 6, 15, 21, 26 (wraz z terenem) podlegające ogrodzeniu

4.4.1. Budynek nr 6

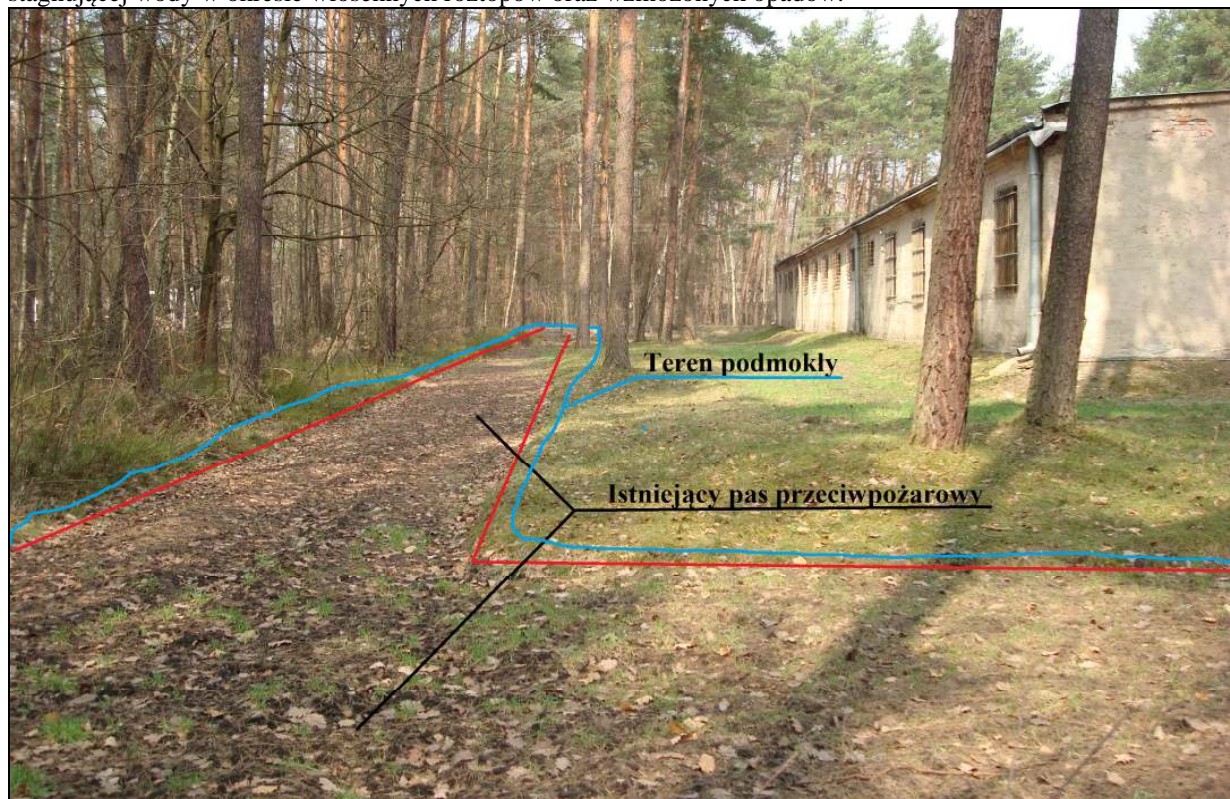
Fot. 25. Widok terenu od elewacji budynku E1, E2. Na zdjęciu widoczny istniejący pas przeciwpożarowy. W pasie przeciwpożarowym od elewacji E1 zaznaczono teren podmokły, okresowo mogą występować obszary stagnującej wody w okresie wiosennych roztopów oraz wzmożonych opadów.

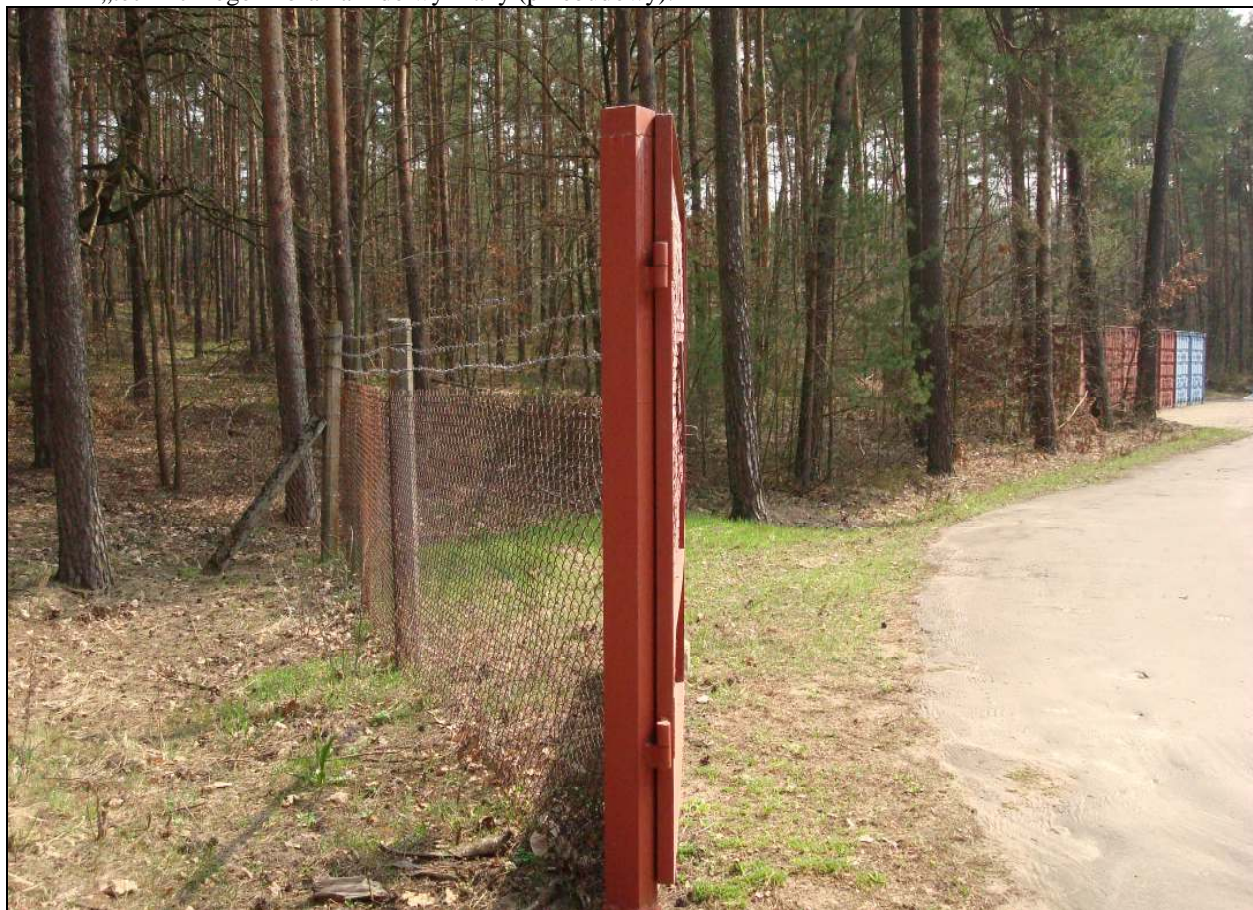
Fot. 29. Widok terenu od elewacji budynku E3. Widoczne istniejące ogrodzenie zewnętrzne terenu „technicznego” i brama – do wymiany (przebudowy).

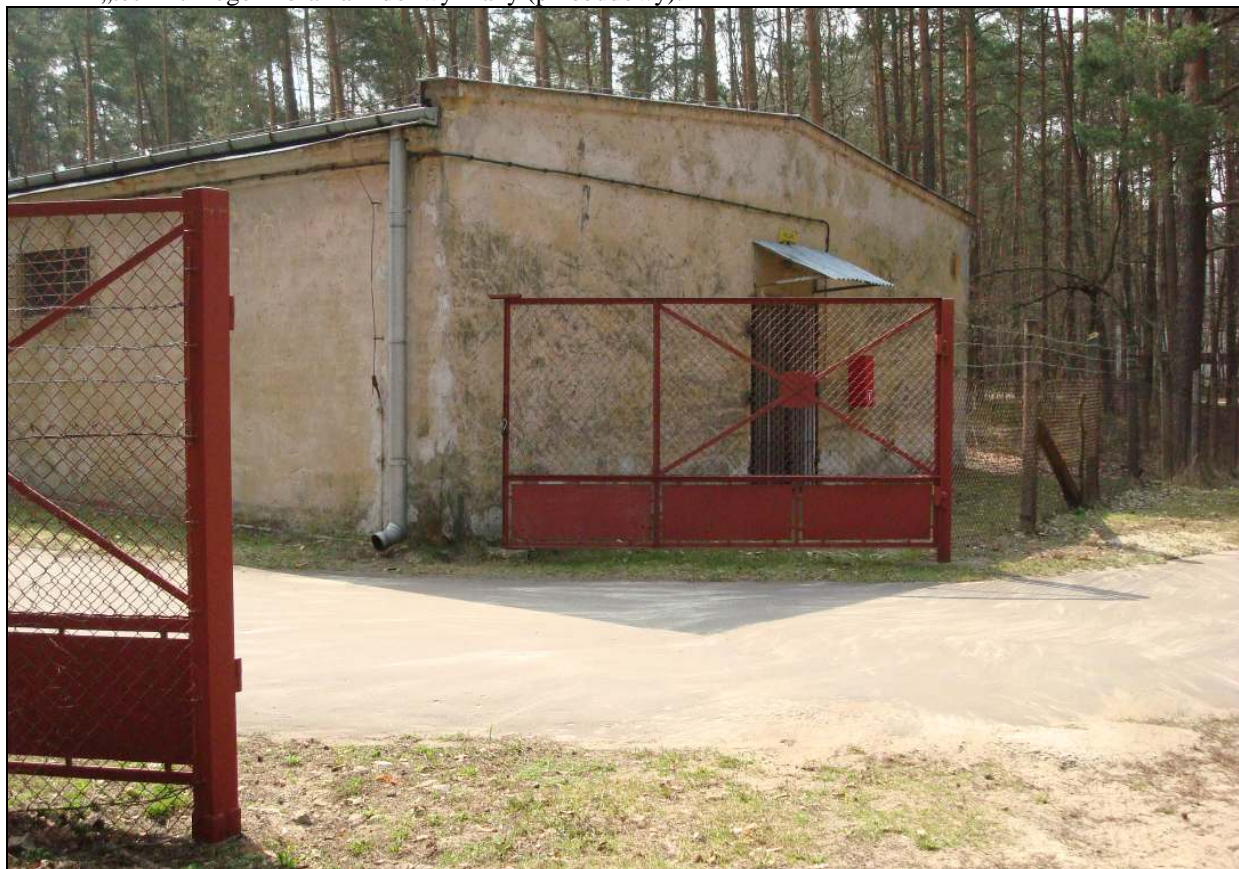
Fot. 31. Widok terenu od elewacji budynku E3, E4. Widoczne istniejące ogrodzenie zewnętrzne terenu „technicznego” i brama - do wymiany (przebudowy).

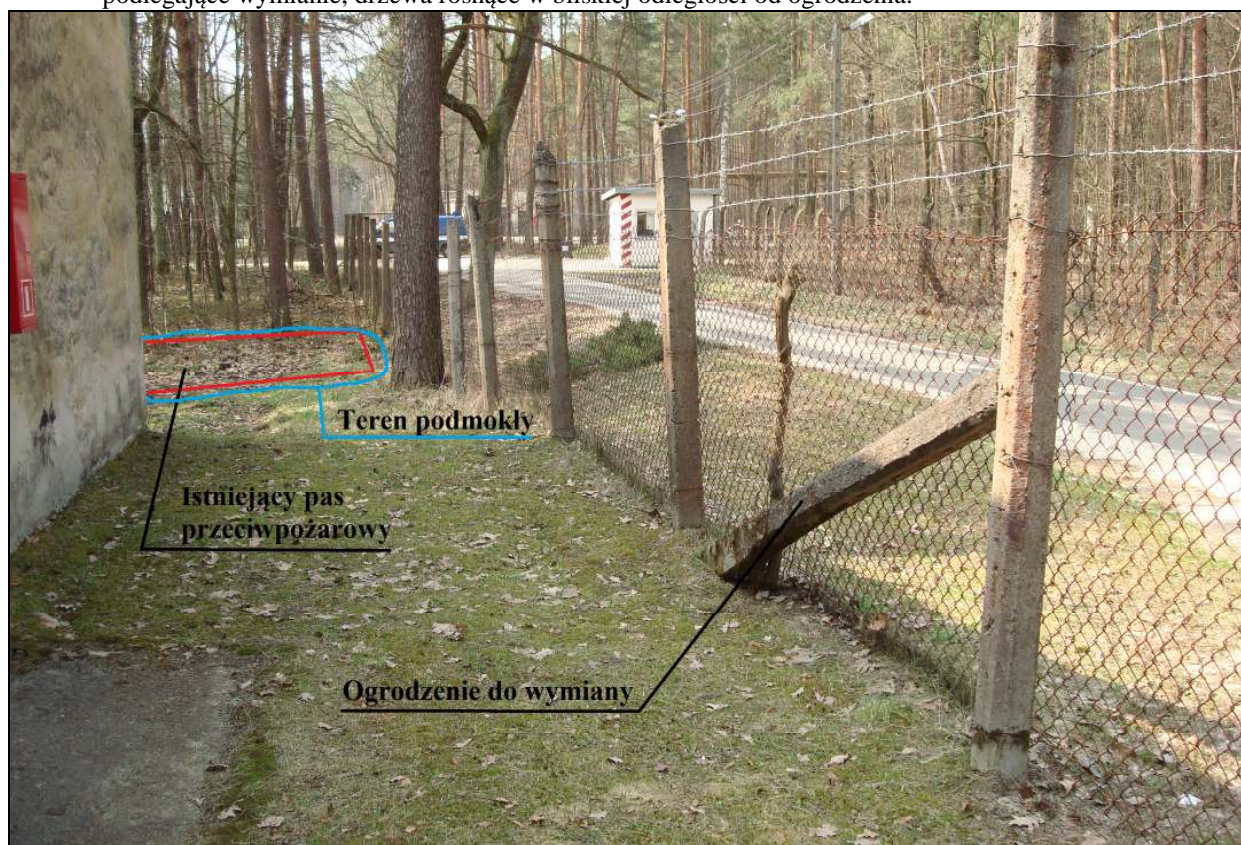
Fot. 32. Widok terenu od elewacji budynku E4. Na zdjęciu widoczne: istniejący pas przeciwpożarowy (w pasie przeciwpożarowym od elewacji E1 zaznaczono teren podmokły, okresowo mogą występować obszary stagnującej wody w okresie wiosennych roztopów oraz wzmożonych opadów), istniejące ogrodzenie podlegające wymianie, drzewa rosnące w bliskiej odległości od ogrodzenia.

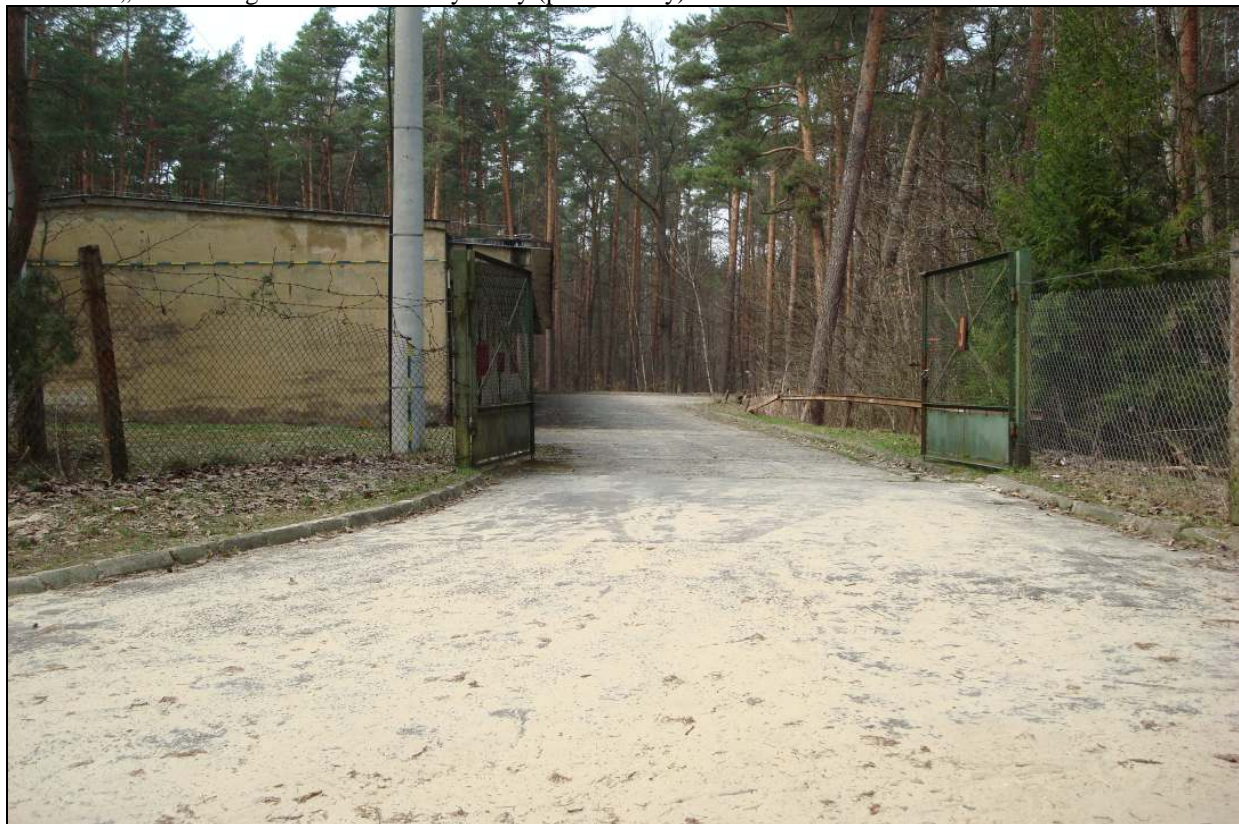
Fot. 33. Widok terenu od elewacji budynku E1, E2. Widoczne istniejące ogrodzenie zewnętrzne terenu „technicznego” i brama – do wymiany (przebudowy).

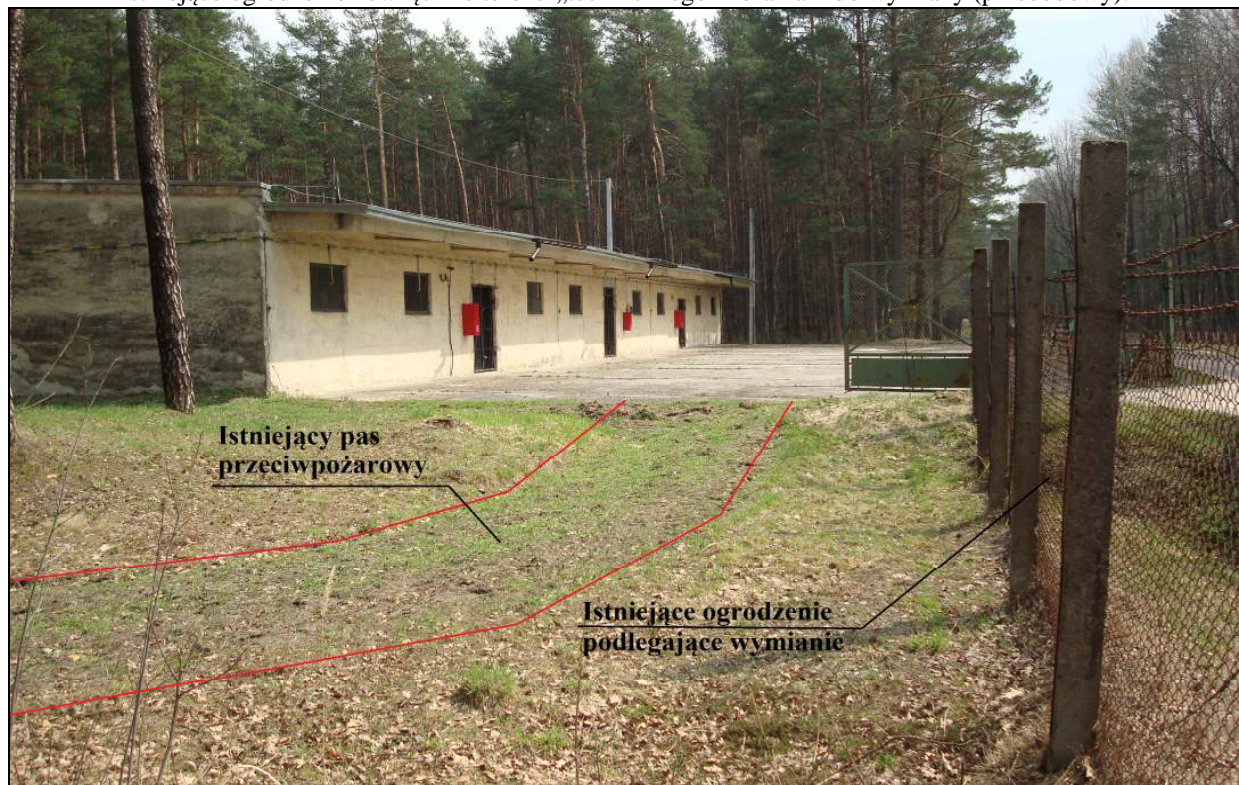
Fot. 41. Widok terenu od elewacji budynku E1. Na zdjęciu widoczny istniejący pas przeciwpożarowy oraz istniejące ogrodzenie zewnętrzne terenu „technicznego” i brama – do wymiany (przebudowy).

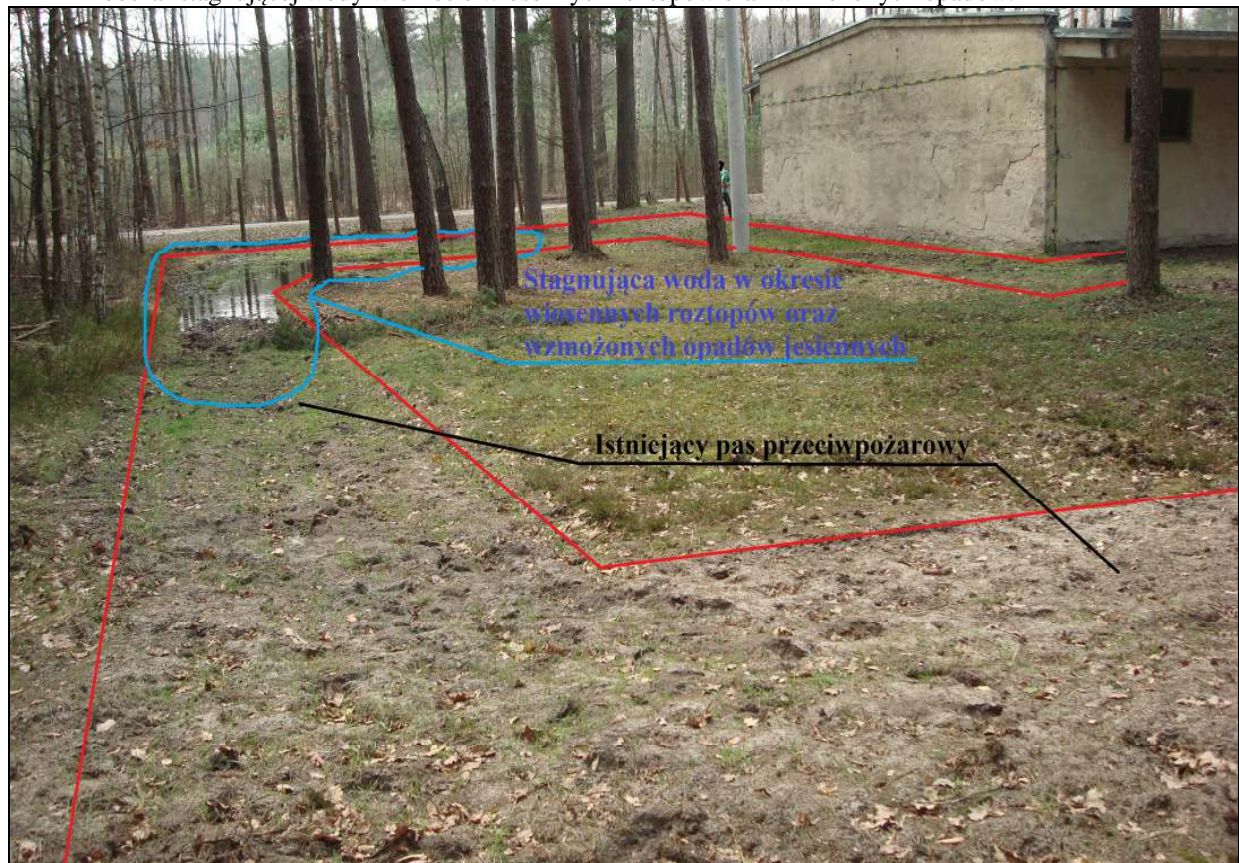
Fot. 42. Widok terenu od elewacji budynku E2. Na zdjęciu widoczny istniejący pas przeciwpożarowy oraz obszar stagnującej wody w okresie wiosennych roztopów oraz wzmożonych opadów.

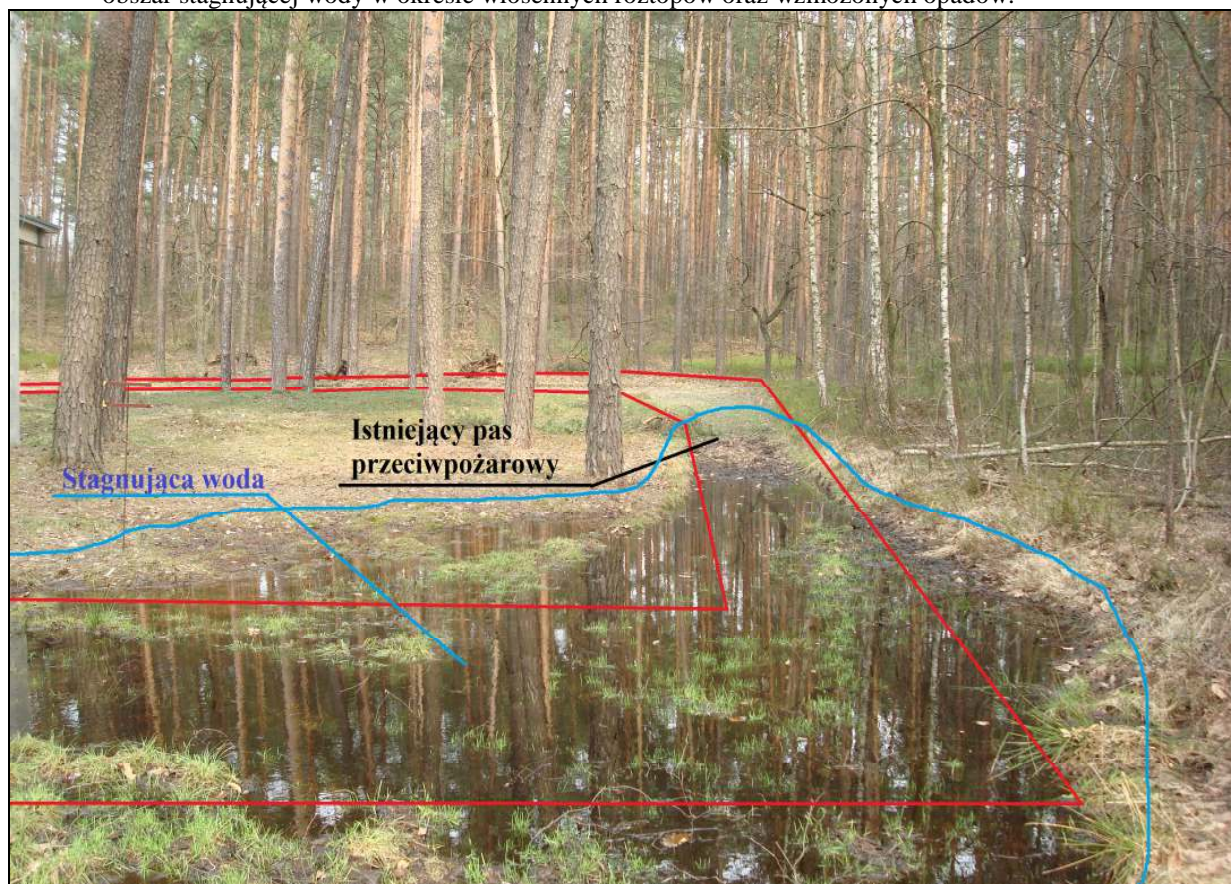
Fot. 43. Widok terenu od elewacji budynku E2. Na zdjęciu widoczny istniejący pas przeciwpożarowy oraz obszar stagnującej wody w okresie wiosennych roztopów oraz wzmożonych opadów.
