Analiza dokumentacji powykonawczej

7. Ustalenia z wizji lokalnych

Opis uszkodzeń

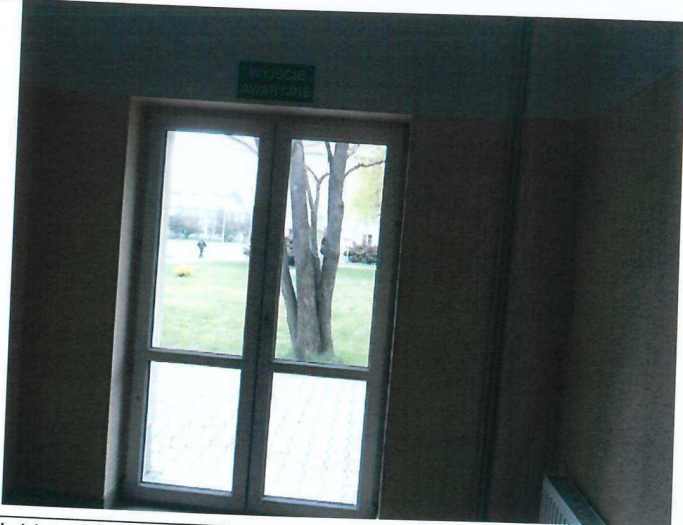
13a.1

Nr pom./nr. fot.	Opis stwierdzonych uszkodzeń i odstępstw stanu faktycznego od projektowanego
PARTER	
3 aneks	-zarysowana ściana pomiędzy przedmiotowym pomieszczeniem a korytarzem,
9 sypialnia	- zarysownie tynku na ścianie sąsiadującej z pom. nr 5,
10 sypialnia	- zarysowanie tynku na ścianie sąsiadującej z klatką schodową,
13 Klatka schod.	- brak wymaganej szerokości spocznika między parterem a piętrem (istniejąca 140cm, wymagana 150cm), - prześwit pomiędzy wypełnieniem balustrady większy niż dopuszczalne 12cm (jest 15-18cm),
13a Korytarz	- często występujące zarysowanie okładziny gk na ścianie korytarza, - dzwi ewakuacyjne dwuskrzydłowe o szerokości pojedynczego skrzydła w świetle 65cm przy wymaganej szer. skrzydła min. 90cm, wymiana drzwi nie została przewidziana w projekcie przebudowy budynku (fot. 13a.1), brak klamki w drzwiach,

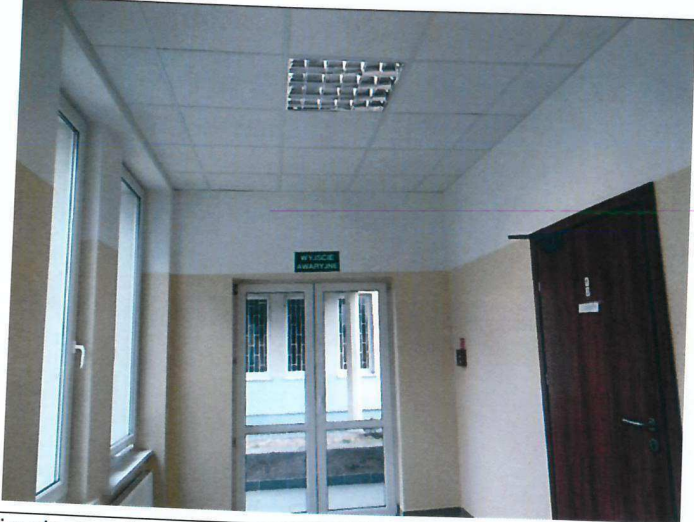
14 korytarz	<ul style="list-style-type: none"> - zarysowane powłoki tynkarskie na ścianach oddzielających korytarz od aneksów sypialnych, - uszkodzony kaseton sufitowy, - drzwi ewakuacyjne dwuskrzydłowe o szerokości pojedynczego skrzydła w świetle 65cm przy wymaganej szer. skrzydła min. 90cm, wymiana drzwi nie została przewidziana w projekcie przebudowy budynku,
14.1

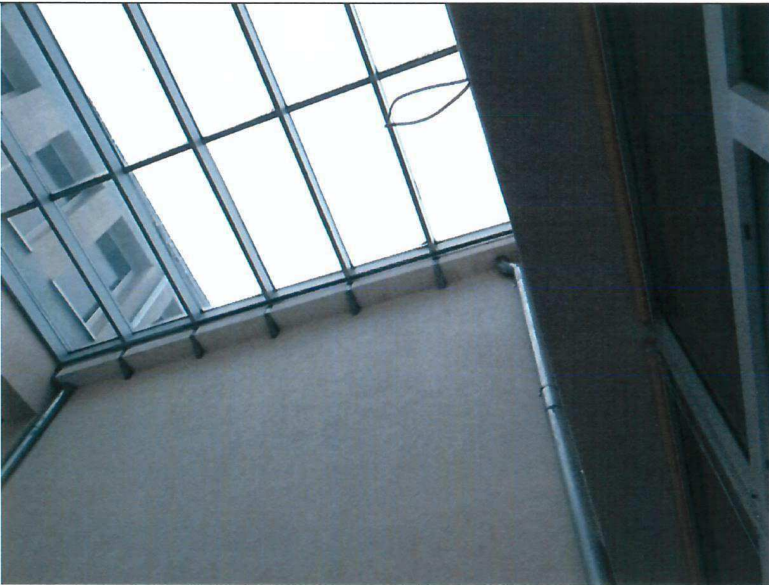
33.1

31 sypialnia	- zarysowanie tynku na ścianie zewnętrznej
32 multim. Sala odpraw	- na etapie wykonstwa zmieniono szerokość drzwi ewakuacyjnych z sali ze 180cm na 140, <i>Z punktu widzenia przepisów p.poż drzwi o całkowitej szer. 140cm z co najmniej jednym skrzydłem otwieranym na szerokości 90cm są dopuszczalne na wyjściu ewakuacyjnym.</i> - uszkodzone oświetlenie podstawowe w pomieszczeniu - nie łączy się oświetlenie części filarów - nie zapewniono wymaganej w PFU [P2] 100% zaciemnienie sali przy zastąpieniu roletach, rolety pobawione prowadnic bocznych falują wpuszczając światło do pomieszczenia, - przekroczona długość dojścia z sali multimedialnej do przedsionka klatki schodowej,
33 patio	- nie zamontowano 4 opraw oświetleniowych w pomieszczeniu (fot. 33.1), - zacieki na jednej ze ścian patio, (fot. 33.1), - brak wentylacji w pomieszczeniu, - brak wymaganej klasy odporności pożarowej aluminiowo-szklanego przekrycia nad patio zgodnie z §216.1 W.T,

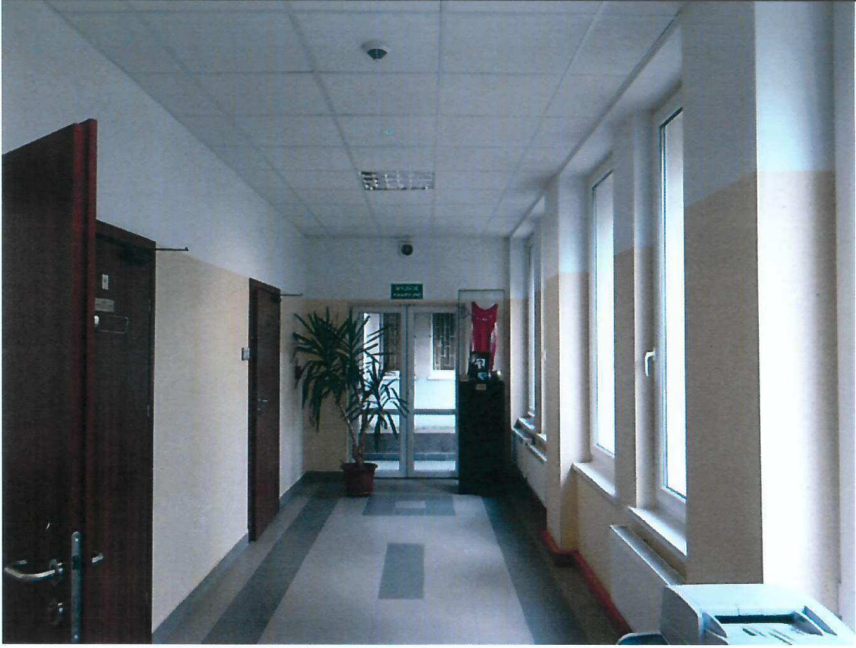
<p>49.1</p>

<p>49 Korytarz</p>	<p>- zarysowanie ścian korytarza przy pom. nr 58, 59, 60 (fot. 49.2), - drzwi ewakuacyjne dwuskrzydłowe o szerokości pojedynczego skrzydła w świetle 65cm przy wymaganej szer. skrzydła min. 90cm, wymiana drzwi nie została przewidziana w projekcie przebudowy budynku (fot. 49.1)</p>

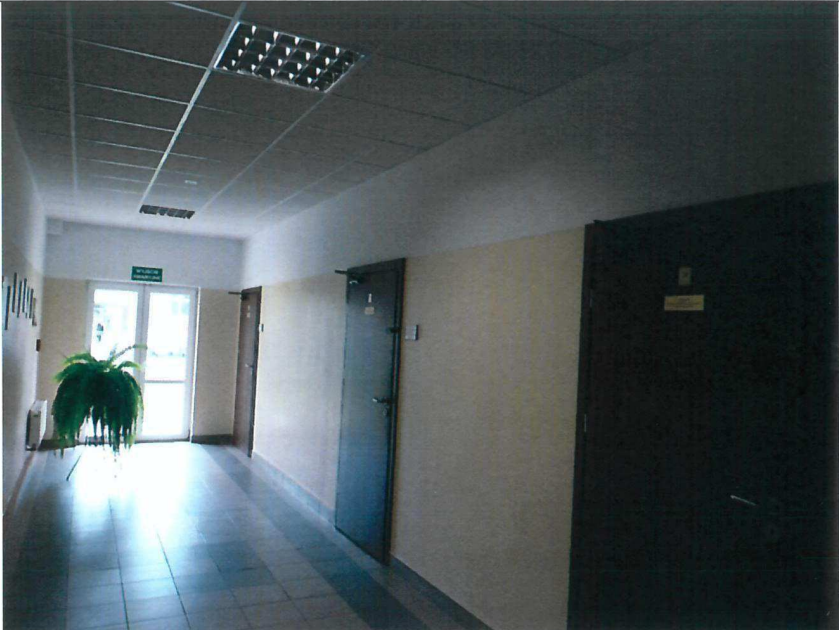
49a.1

<p>49a Korytarz</p>	<ul style="list-style-type: none"> - niewypoziomowana posadzka w pomieszczeniu, - zarysowana ściana oddzielająca korytarz od pom. 45, - drzwi ewakuacyjne dwuskrzydłowe o szerokości pojedynczego skrzydła w świetle 65cm przy wymaganej szer. skrzydła min. 90cm, wymiana drzwi nie została przewidziana w projekcie przebudowy budynku (fot.49a.1),

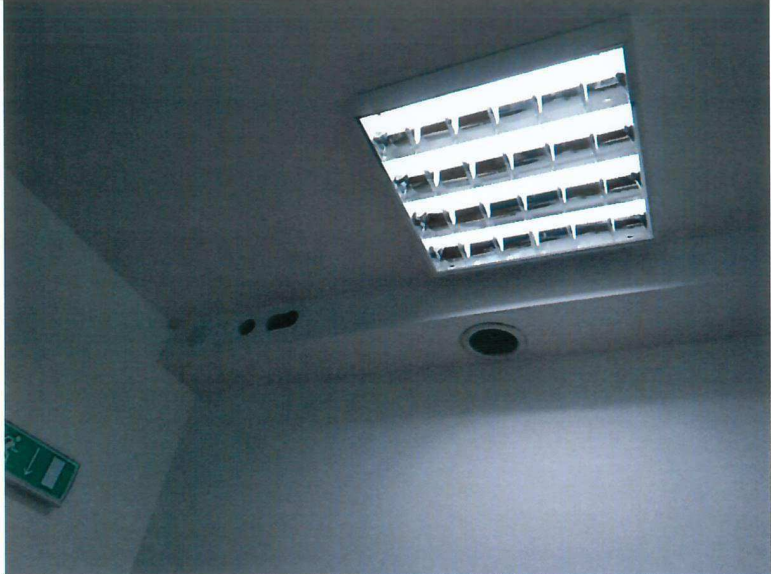
57.1

50 Łącznik	- brak wentylacji pomieszczenia,
51 Sala odpraw	- zaciek na suficie, - zarysowanie okładziny sufitowej przy ekranie,
52 Magazyn broni	- zarysowane połączenie okładzin ściennych i sufitowych z g-k,
53 Magazyn broni	- zarysowanie tynku na ścianie działowej, - zarysowanie powłok tynkarskich w rejonie nadproża drzwiowego,
55 Sekret.	- zaciek na suficie,
56 Pokój naczeln.	- zarysowana ściana granicząca z pom. nr 57, - spękania masy uszczelniającej na połączeniach ościeżnicy ze ścianą,
57 Pokój biurowy	- zarysowana ściana granicząca z pom. nr 56, - pozostawione otwory w obudowie kanału wentylacyjnego po pracach naprawczych(fot. 57.1)

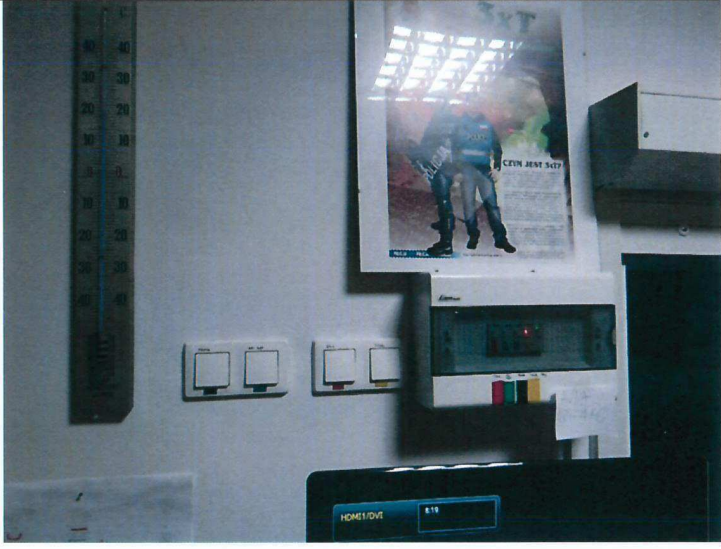
111.1

102 Aneks	- zarysowana ściana żelbetowa oddzielająca aneks od korytarza,
104 Sypialnia	- zarysowane okładziny gk w narożach, - zarysowane powłoki tynkarskie na suficie,
106 Sypialnia	- zarysowane okładziny gk w narożach,
108 Sypialnia	- zarysowane okładziny gk w narożach,
109 Aneks	- zarysowana ściana żelbetowa oddzielająca aneks od korytarza,
110 Pom. tłumaczy	-przekroczona długość dojścia z pom. do przedsionka klatki schodowej,
111 Operator nia	<ul style="list-style-type: none"> - w pomieszczeniu zamontowano 4 włączniki oświetlenia sali multimedialnej przy wymaganych 5, brak włącznika oświetlenia filarów, uruchomienie możliwe jedynie z panelu dotykowego(fot. 111.1), - zaciek na suficie w pomieszczeniu, - spękane okładziny gk w pomieszczeniu, - nie zamontowano UPS podtrzymującego gniazda gwarantowane, - konstrukcja szafy dystrybucyjnej uniemożliwi bezpośredni dostęp do włączników osprzętu multimedialnego (fot. 111.2),

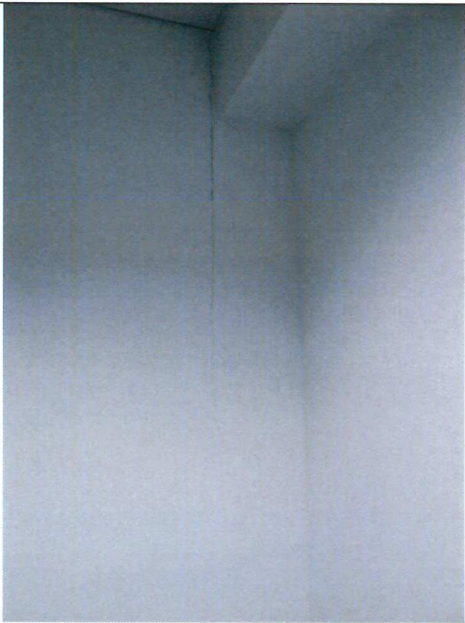
112a Pom. tłumaczy	<ul style="list-style-type: none"> - zarysowane okładziny gk w pomieszczeniu (fot. 112a.1), - zawilgocony kaseton na suficie, - pęknięty kaseton na suficie, - brak wyposażenia pomieszczenia w pulpity dla tłumaczy, odbiorniki słuchacza, monitory LCD i głośniki,
112a.1

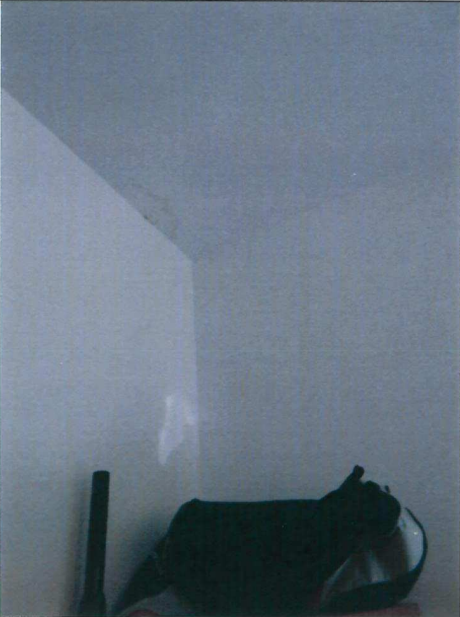
122 Sypialnia	- zarysowane okładziny gk w pomieszczeniu,
123 Aneks	- drobne zarysowania okładzin gk w pomieszczeniu,
124 Sypialnia	- zaciek na suficie, - zarysowania na styku okładzin gk,
124.1

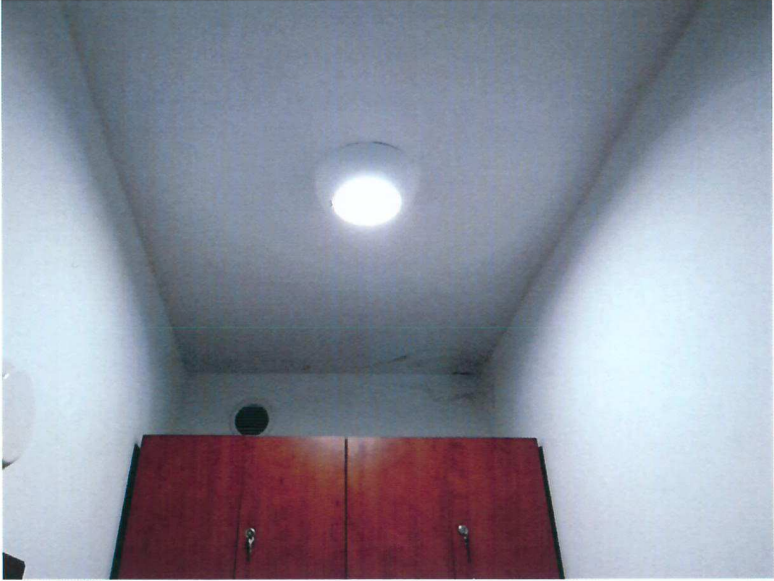
158.1

155 Sypialnia	- zarysowane okładziny gk w pomieszczeniu,
156 Aneks	- zarysowana ściana żelbetowa oddzielająca aneks od korytarza,
157 Sypialnia	- zarysowana ściana żelbetowa w pomieszczeniu,
158 Aneks	- zaciek na suficie (158.1), - uszkodzona blacha czołowa zamka drzwi w klasie EI30,

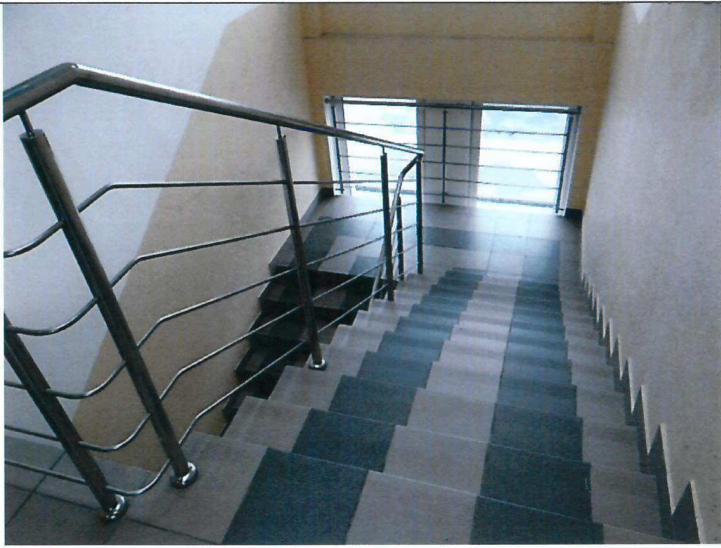
Sypialnia	ścian,
207 Aneks	- zarysowanie ściany żelbetowej w rejonie wejścia do pomieszczenia,
208 Sypialnia	- zarysowane okładziny gk w pomieszczeniu,
209 WC	- spękana okładzina gk na suficie,
210 Sypialnia	- zarysowane okładziny gk w pomieszczeniu, uszkodzona mechanicznie okładzina gk na ościeżu okiennym,
212 Sypialnia	- zarysowania okładziny gk w narożach ścian i na styku ze ścianą żelbetową,
213 Aneks	- zarysowanie ściany żelbetowej w rejonie wejścia do pomieszczenia,
213a Klatka schod.	- brak wymaganej szerokości spocznika między I a II piętrem (istniejąca 132cm, wymagana 150cm), fot. 213a.1, - prześwit pomiędzy wypełnieniem balustrady większy niż dopuszczalne 12cm (jest 15-18cm), fot. 213a.1, - na ścianach obudowy klatki schodowej z uwagi na zbliżenie z inną ścianą zewnętrzną nie spełniono wymagań odporności ogniowej przegrody zgodnie z §249.6 W.T,
213a.1

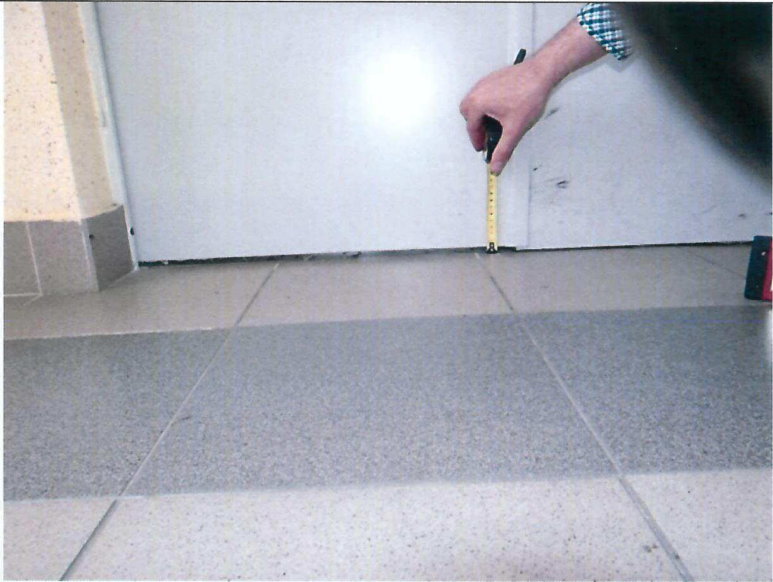
225 Sypialnia	- zarysowane okładziny gk w pomieszczeniu,
226 Sypialnia	- zarysowania okładziny gk w narożach ścian i na styku ze ścianą żelbetową,
227 Aneks	- zarysowanie ściany żelbetowej w rejonie wejścia do pomieszczenia, - zarysowane okładziny gk w narożach ścian,
228 Sypialnia	- zarysowania okładziny gk w narożach ścian,
229 WC	- zarysowane okładziny gk na suficie,
230 WC	- zarysowane okładziny gk na suficie,
231 Sypialnia	- zarysowane okładziny gk w narożach ścian,
235 Korytarz	- zarysowane okładziny gk na ścianach i suficie (fot.235.2), - prześwit w drzwiach ppoż oddzielających korytarz od klatki schodowej 258a (fot.235.1)
235.1

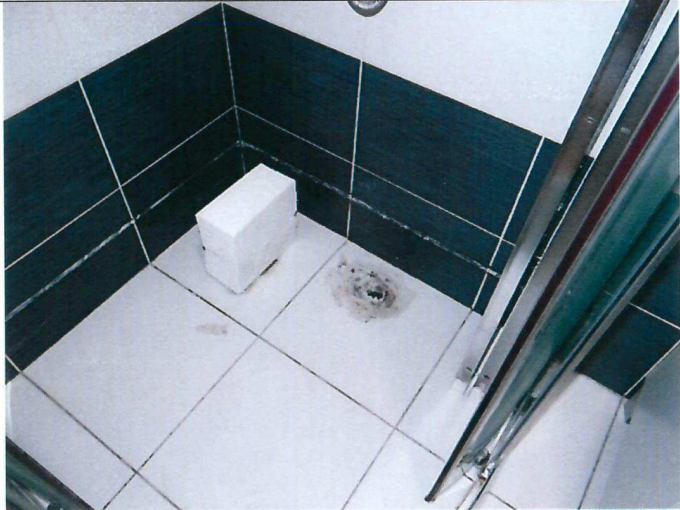
256.1

246 Aneks wypocz.	- liczne zarysowania ściany żelbetowej oddzielającej aneks wypoczynkowy od aneksów mieszkalnych,
250 Aneks	- zarysowanie ściany żelbetowej w rejonie wejścia do pomieszczenia,
256 WC	- nieszczelności w instalacji kanalizacyjnej pod brodzikiem, fot.256.1, instalacja naprawiana w trakcie wizji przez konserwatora budynku,

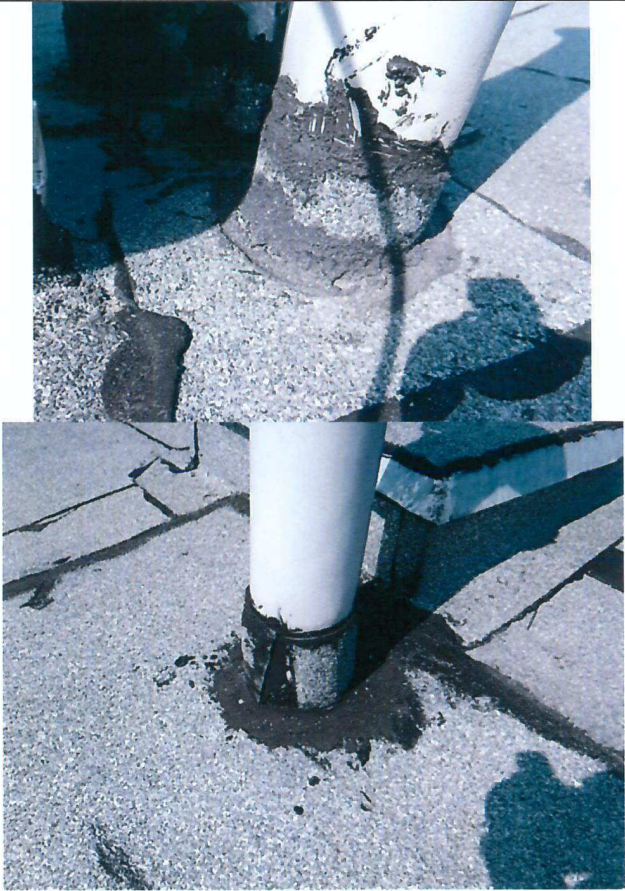
<ul style="list-style-type: none"> - podczas wymiany rur spustowych, w rejonie leja spustowego uszkodzono warstwy dociepleniowe na elewacji, nie wykonano ich naprawy (fot. D4), - zastoiska wody przy kanale odwadniającym dach nad salą multimedialną, - Nie zachowano wymaganej odległości 3m dla wyrzutni dachowej od krawędzi dachu, poniżej której znajdują się okna (fot. D5a) oraz od najbliższej krawędzi okna w ścianie ponad dachem (fot. D5b, D5c), - nie zachowano odległości 1m pomiędzy poziomem czerpni i wyrzutni na dachu nad salą multimedialną, czerpnia znajduje się w tym samym poziomie, co wyrzutnia. - lokalne nieszczelności pokrycia (fot. D6), - niewłaściwie zamontowane manometry w zewnętrznych układach c.t. i wody lodowej (fot. D3),
D1

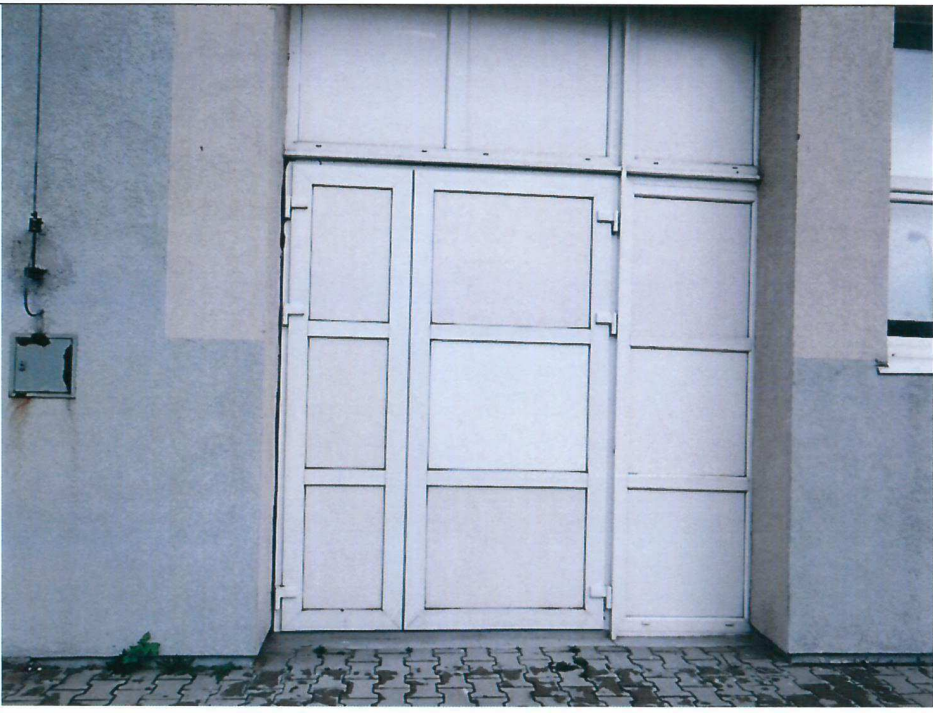
OPASKA	
<ul style="list-style-type: none"> - podczas wymiany stolarki drzwiowej zewnętrznej do sali multimedialnej nie obrobiono jednego z ościeży drzwiowych (fot O1), - spękana i lokalnie uszkodzona opaska betonowa, niewymieniona podczas przedmiotowej przebudowy na oczekiwaną przez Zamawiającego z kostki betonowej (fot. O2), 	
O1
