Szkic miejsca awarii (z pomiarów).

1. Kierunek zasilania lokalizowanego kabla *Putawska 44E/kb ZK BUD 2 → ZK BUD 11*
2. Napięcie linii kablowej *0,4kV (YAKY 4x240)*
3. Miejsce uszkodzenia (ulica) *trawnik przy BUD 11*
4. Data pomiaru *02.10.2013*
5. Imię i nazwisko osoby wykonującej pomiar *Marcin Piślo*
6. Rodzaj uszkodzenia, ilość faz *przełama fazy L1*
7. Odległość uszkodzenia od stacji *ZK Bud 2 36m*
8. Długość całego odcinka kabla *88m*

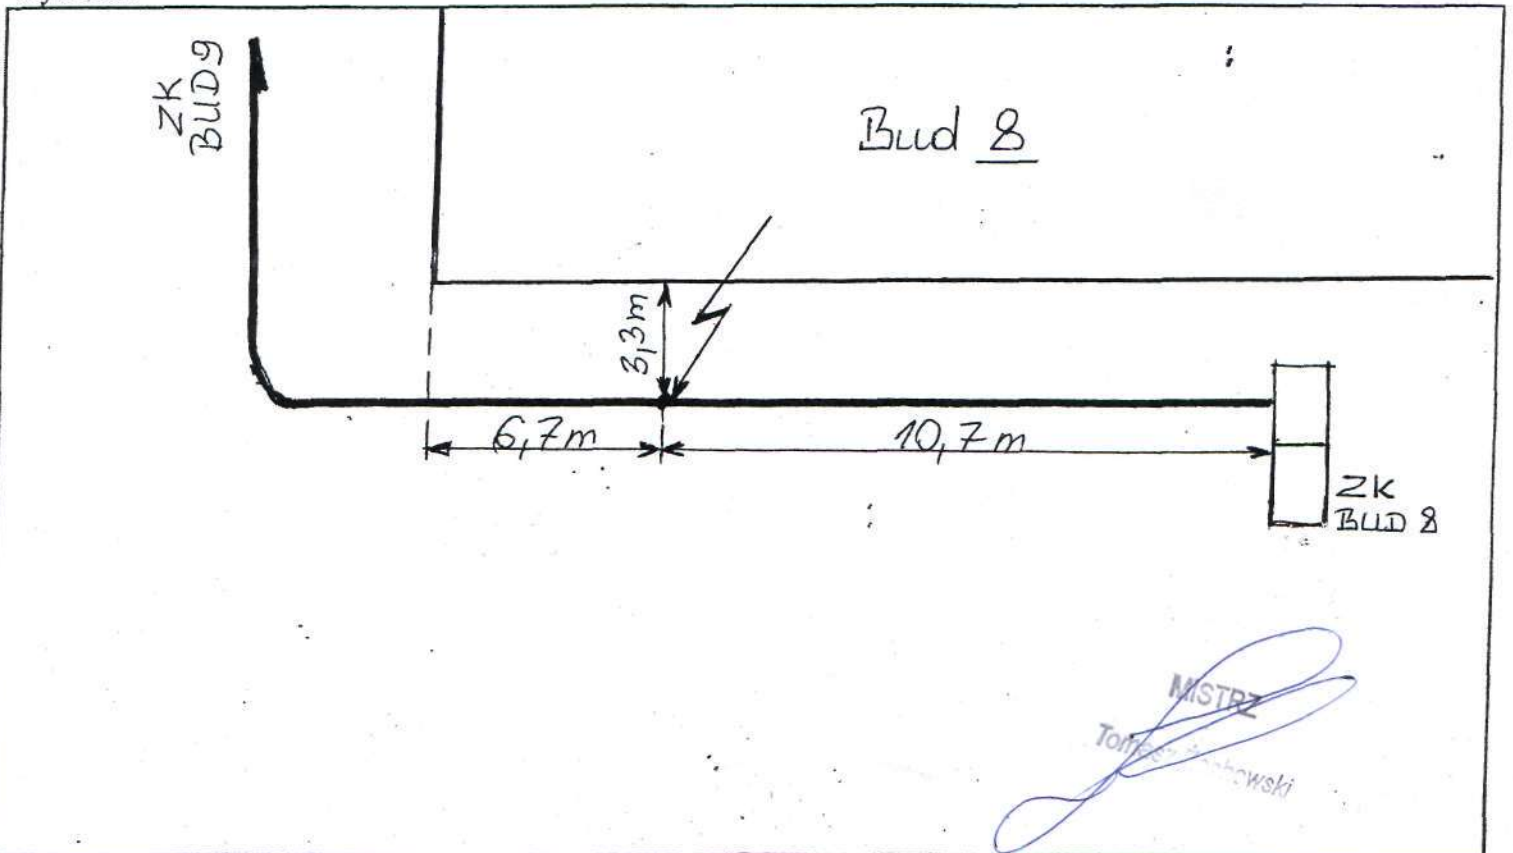
Rysunek

1. Kierunek zasilania lokalizowanego kabla *Puławska 44E (kb ZK BUD 8 → ZK BUD 9)*
2. Napięcie linii kablowej *0,4kV (YANY 4x250)*
3. Miejsce uszkodzenia (ulica) *tramwaj Bud 8*
4. Data pomiaru *02.10.2013*
5. Imię i nazwisko osoby wykonującej pomiar *Marcin Peśko*
6. Rodzaj uszkodzenia, ilość faz *przewrta fazy L2*
7. Odległość uszkodzenia od stacji *od ZK Bud 9 54m*
8. Długość całego odcinka kabla *66m*
