Analiza dokumentacji powykonawczej

7. Ustalenia z wizji lokalnych

Opis uszkodzeń

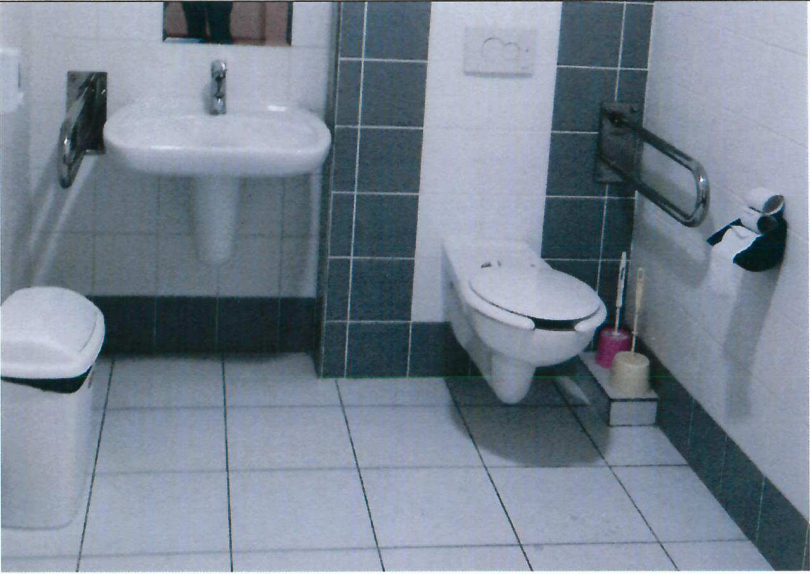
58 Pokój biurowy	- zarysowana ściana granicząca z pom. nr 59, - niewypoziomowana posadzka na korytarzu utrudnia pełne zamknięcie drzwi do pomieszczenia,
59 Pokój biurowy	- zarysowana ściana granicząca z pom. nr 58,
60 Pokój biurowy	- zacieki na suficie, - zarysowana ściana przy drzwiach,
WC dla niepełn.	- brak numeracji pomieszczenia w dokumentacji projektowej i powykonawczej, - nie wbudowano wszystkich projektowanych uchwytów ułatwiających korzystanie z urządzeń higieniczno sanitarnych (brak jednego uchwytu umywalkowego i jednego przy misce ustępowej),

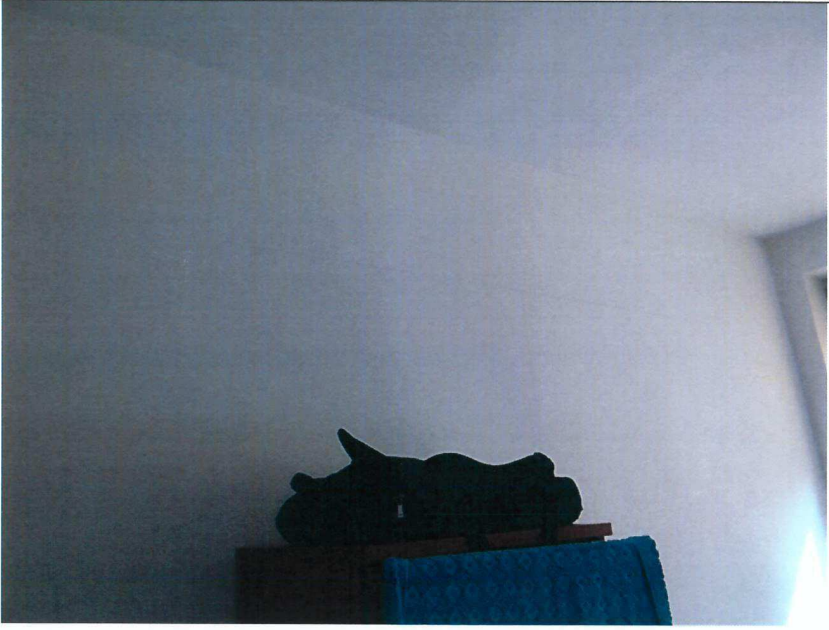
119 Sypialnia	- zarysowane okładziny gk w pomieszczeniu,
120 Aneks	- za nisko wykonany wlot do kanału wentylacyjnego, w chwili obecnej zasłonięty przez szafę, - zarysowana ściana żelbetowa oddzielająca aneks od korytarza,
121 Sypialnia	- zarysowane okładziny gk w pomieszczeniu,

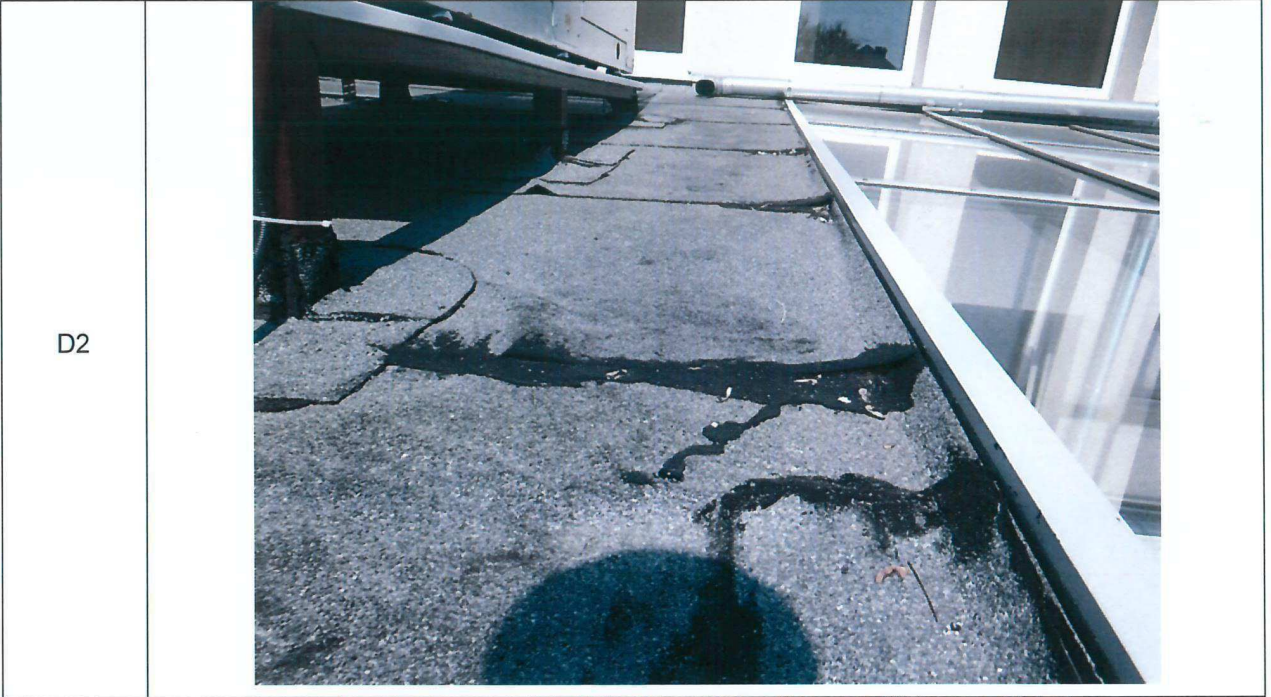
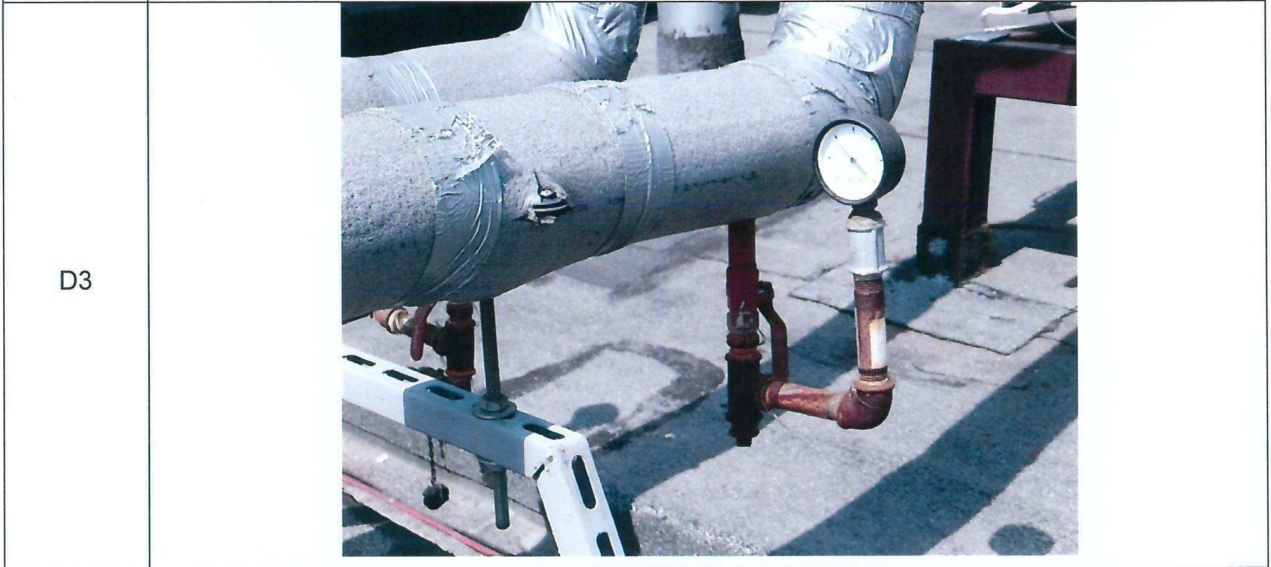
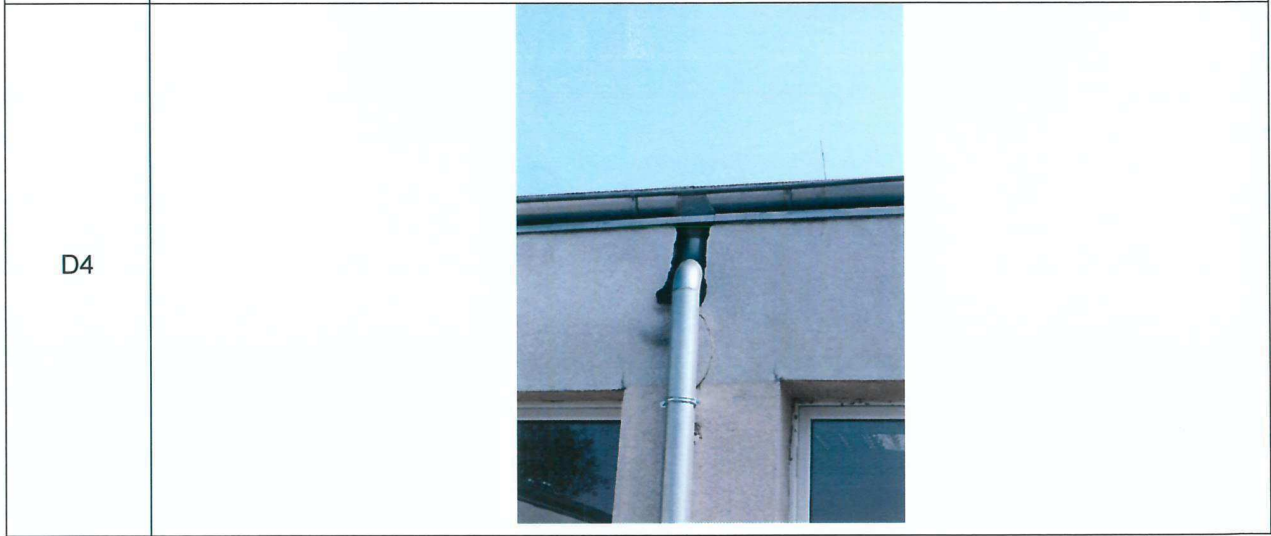
<ul style="list-style-type: none"> - podczas wymiany rur spustowych, w rejonie leja spustowego uszkodzono warstwy dociepleniowe na elewacji, nie wykonano ich naprawy (fot. D4), - zastoiska wody przy kanale odwadniającym dach nad salą multimedialną, - Nie zachowano wymaganej odległości 3m dla wyrzutni dachowej od krawędzi dachu, poniżej której znajdują się okna (fot. D5a) oraz od najbliższej krawędzi okna w ścianie ponad dachem (fot. D5b, D5c), - nie zachowano odległości 1m pomiędzy poziomem czerpni i wyrzutni na dachu nad salą multimedialną, czerpnia znajduje się w tym samym poziomie, co wyrzutnia. - lokalne nieszczelności pokrycia (fot. D6), - niewłaściwie zamontowane manometry w zewnętrznych układach c.t. i wody lodowej (fot. D3),
D1

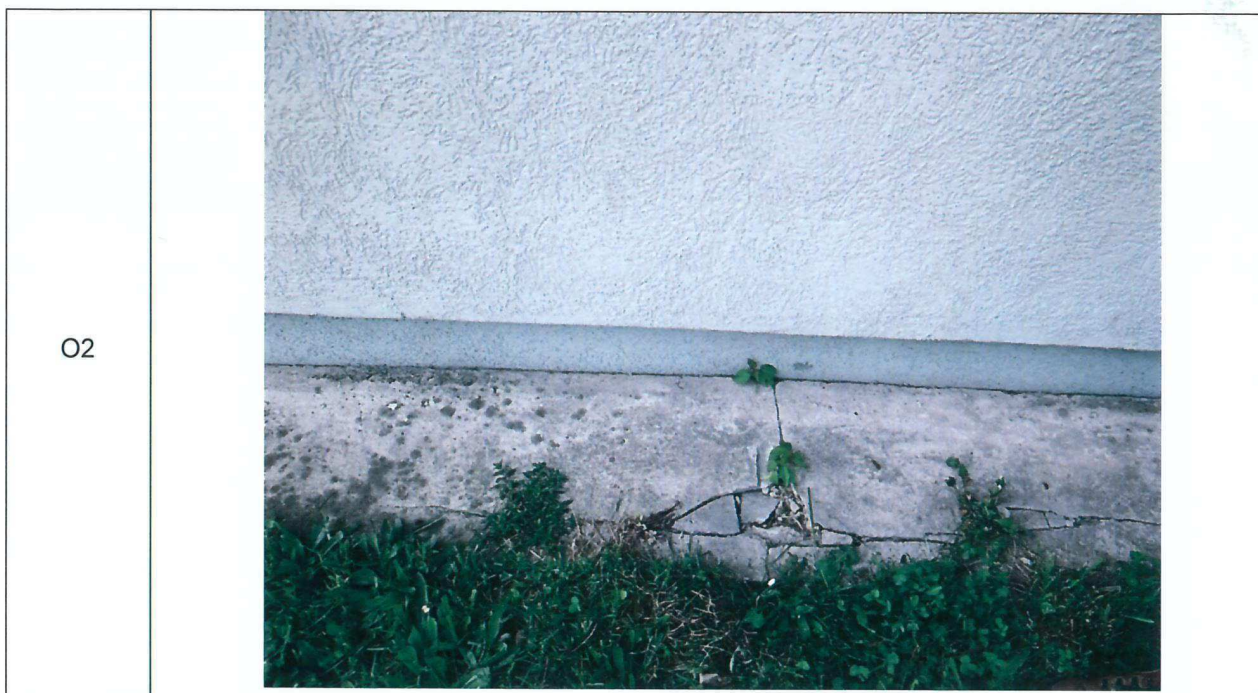
OPASKA	
<ul style="list-style-type: none"> - podczas wymiany stolarki drzwiowej zewnętrznej do sali multimedialnej nie obrobiono jednego z ościeży drzwiowych (fot O1), - spękana i lokalnie uszkodzona opaska betonowa, niewymieniona podczas przedmiotowej przebudowy na oczekiwaną przez Zamawiającego z kostki betonowej (fot. O2), 	
O1
